風管補漏 -90%

灣仔某甲級辦公樓 – 節能方案 (其中一組風櫃)

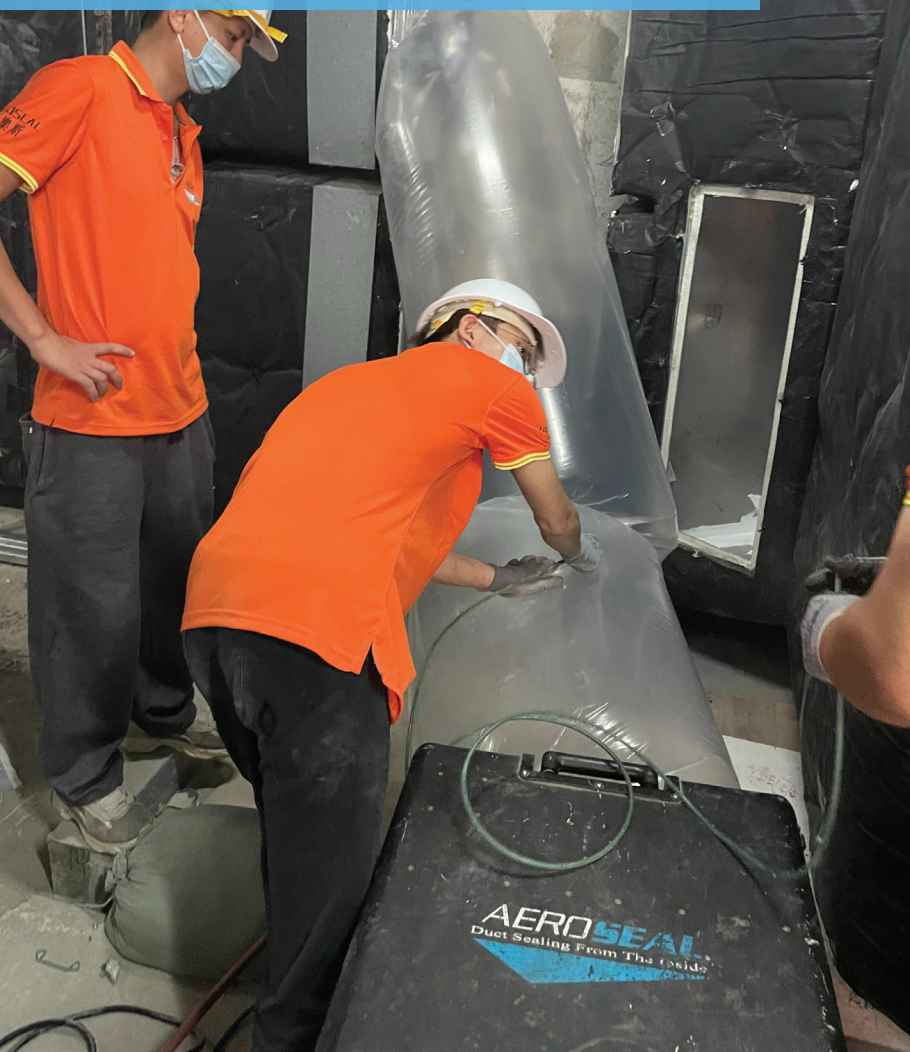
案例：

經過長年累月的使用，導致風管洩漏，增加耗電量，此乃一般大廈老化的正常現象，必須經過有效修復，才能有效減低能源消耗。

Overall Sealing Results:

BEFORE SERVICE

1056.2 L/s of Leakage, equivalent to a
298.2 cm² Hole or
98% of the system capacity of 1073.7 L/s

AFTER SERVICE

16.2 L/s of Leakage, equivalent to a
4.6 cm² Hole

This corresponds to a
**98% Reduction
in Duct Leakage**
