風管補漏-90%

### 灣仔某甲級辦公樓 – 節能方案 (其中一組風櫃)

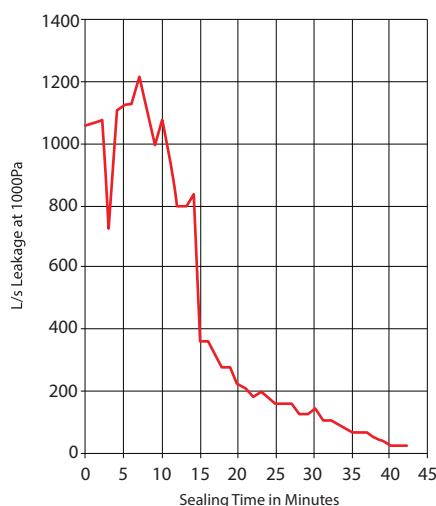
#### Aeroseal Sealing Progress:

風管修補前洩漏  
**1056.2 L/s**

修補後  
**16.2 L/s**

減少漏風率達

**98%**

1056.2 L/s of Leakage, equivalent to a  
298.2 cm<sup>2</sup> Hole or  
98% of the system capacity of 1073.7 L/s

16.2 L/s of Leakage, equivalent to a  
4.6 cm<sup>2</sup> Hole.

This corresponds to a  
**98% Reduction**  
in Duct Leakage
